ПРОВЕДЕНИЕ ЦЕЛЕВОГО ЭНЕРГЕТИЧЕСКОГО ОБСЛЕДОВАНИЯ СЕТЕЙ ВОДОСНАБЖЕНИЯ ПРОМЫШЛЕННОГО ПРЕДПРИЯТИЯ

К. О. Шелешков, начальник отдела энергоконсалтинга, направление энергоэффективности
ООО «Остек-СМТ»

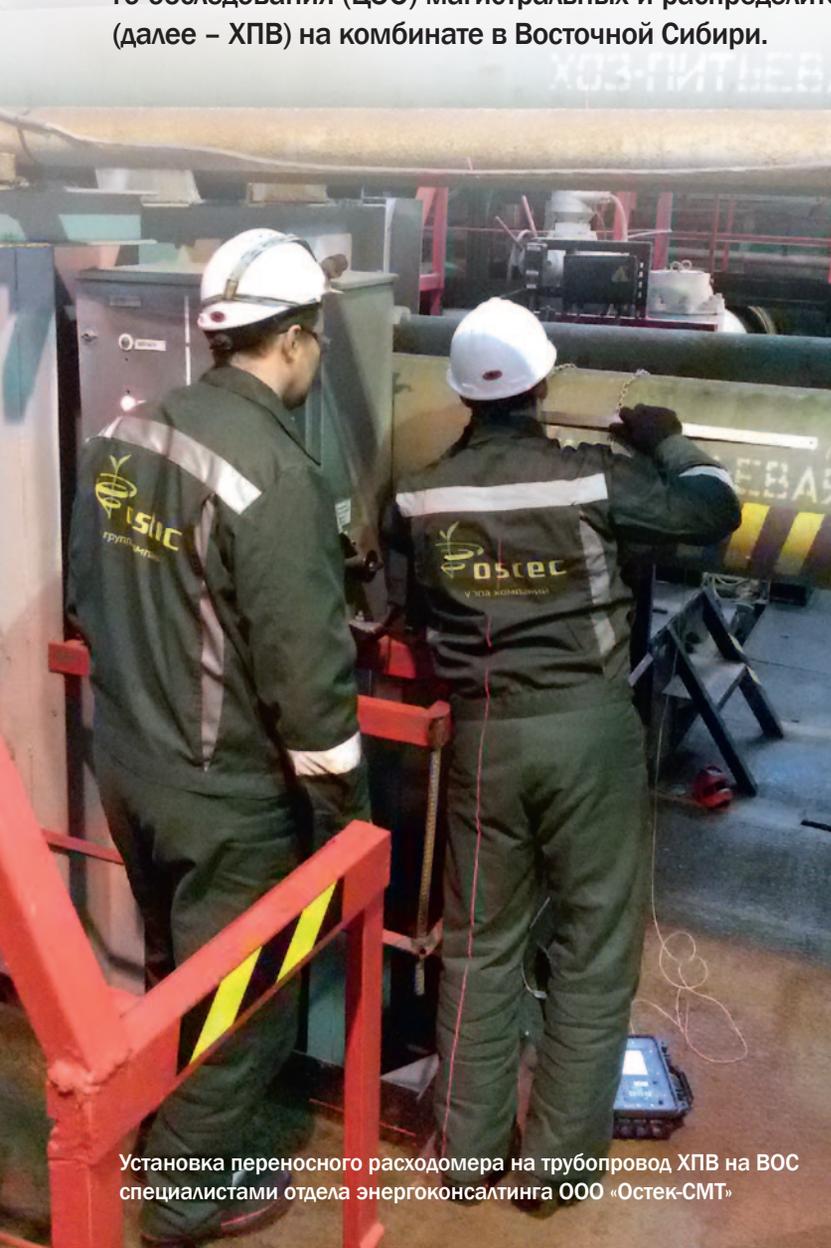
Установка переносного расходомера на трубопровод ХПВ на ВОС специалистами отдела энергоконсалтинга ООО «Остек-СМТ»

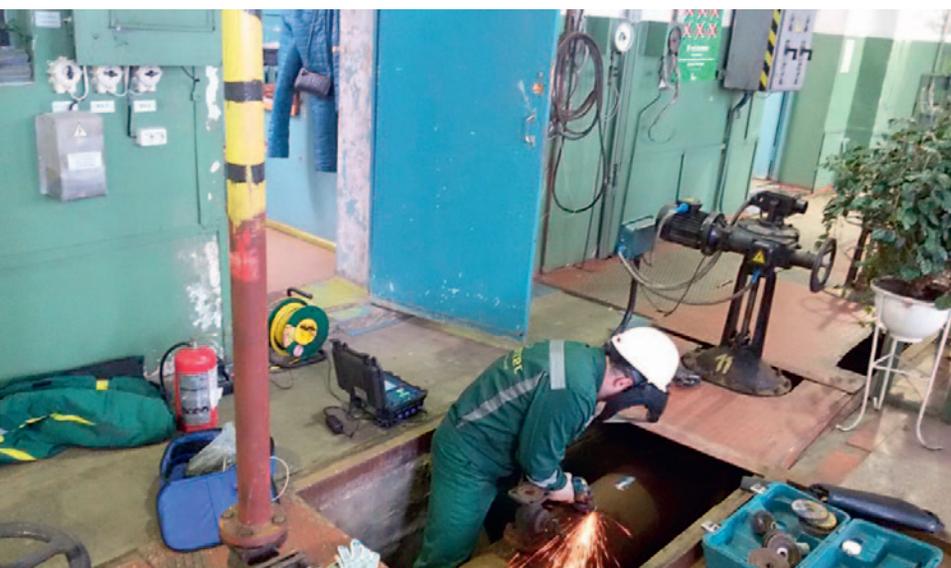
Рис. 1. Специалист отдела энергоконсалтинга готовит точку замеров на насосной станции

Заказчик не стал заниматься подготовкой точек замеров: снятием изоляции и зачисткой трубопроводов до собственно металла в месте установки датчиков, что

усложнило работу. Фактически подготовка точек измерений проводилась нами (рис. 1). В итоге многократно выросло время, необходимое на производство одного замера, что не могло не сказаться на выполнении календарного графика работ и обязательств по срокам исполнения договора.

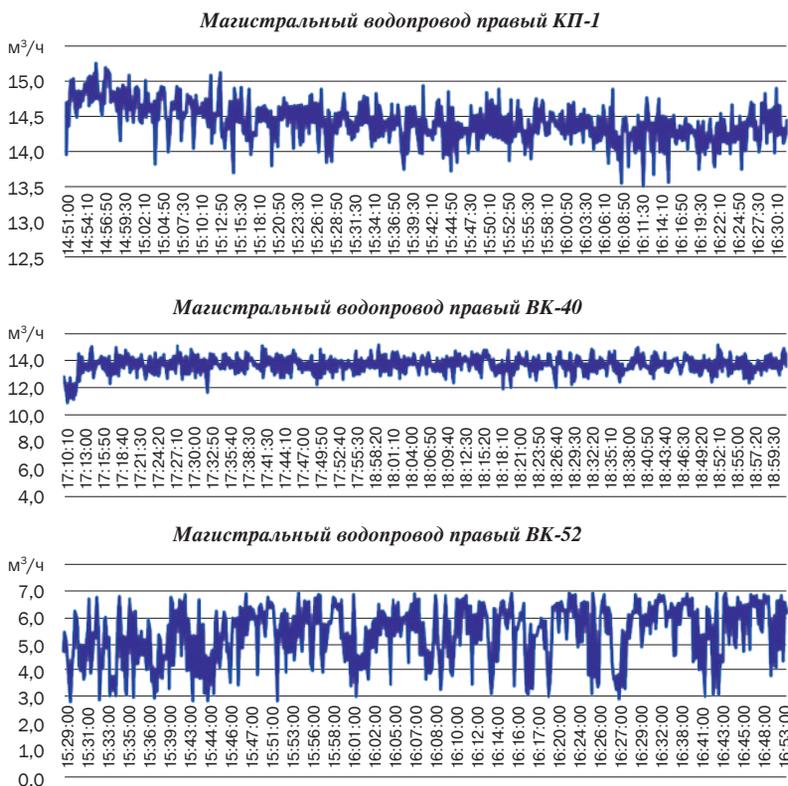
Рис. 2. Изменение расхода по мере удаления от точки ввода

Такая последовательность замеров позволяла сравнивать каждый последующий замер с предыдущим, а выявленную разницу в показаниях классифицировать как утечку. На диаграммах (рис. 2) наглядно видно, как меняется расход по трубопроводу по мере удаления от точки ввода. Учитывая, что сам трубопровод находится «на подпоре», падение расхода однозначно идентифицируется как утечка.

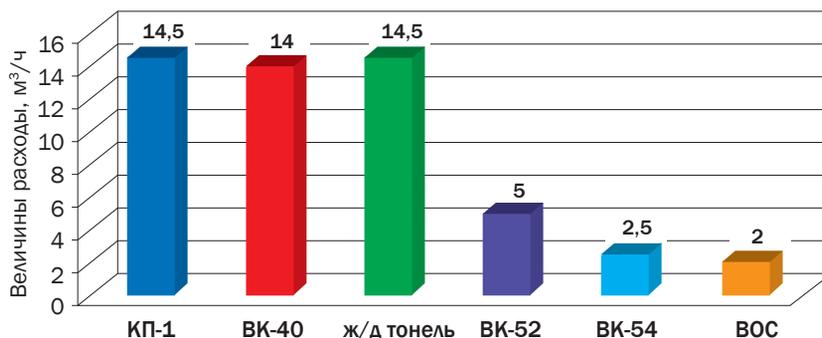
Рис. 3. Результаты инструментальных измерений показывают участки, на которых происходят потери воды

Сведенные в одну диаграмму результаты инструментальных измерений показывают участки, на которых происходят потери воды, и позволяют оцифровать величину этих потерь (рис. 3). Анализ замеров показал, что на правом магистральном водоводе имеется две течи: на одной теряется порядка 9,5 м³/ч воды, на второй – 2,5 м³/ч.

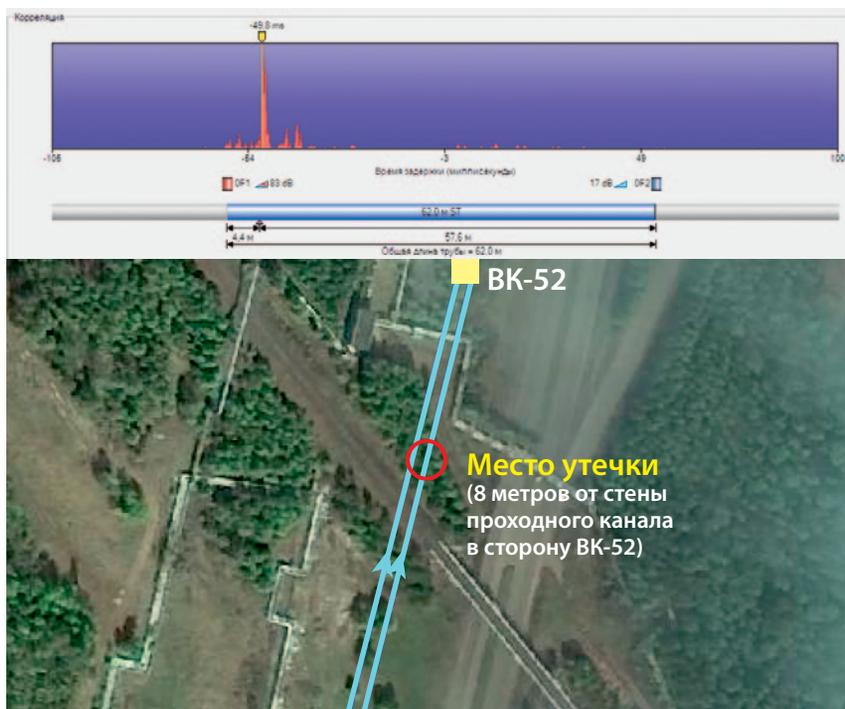
Рис. 4. Участок правого водовода от проходного канала под железнодорожными путями до ВК-52

Необходимым условием того, чтобы течь была обнаружена, является достаточный уровень энергии акустического сигнала от дефекта, распространяющегося по воде на расстоянии наиболее удаленного датчика. Уровень энергии сигнала в первую очередь определяется энергией источника эмиссии – течью. Результаты измерений корреляционным течеискателем представлены на рис. 4.

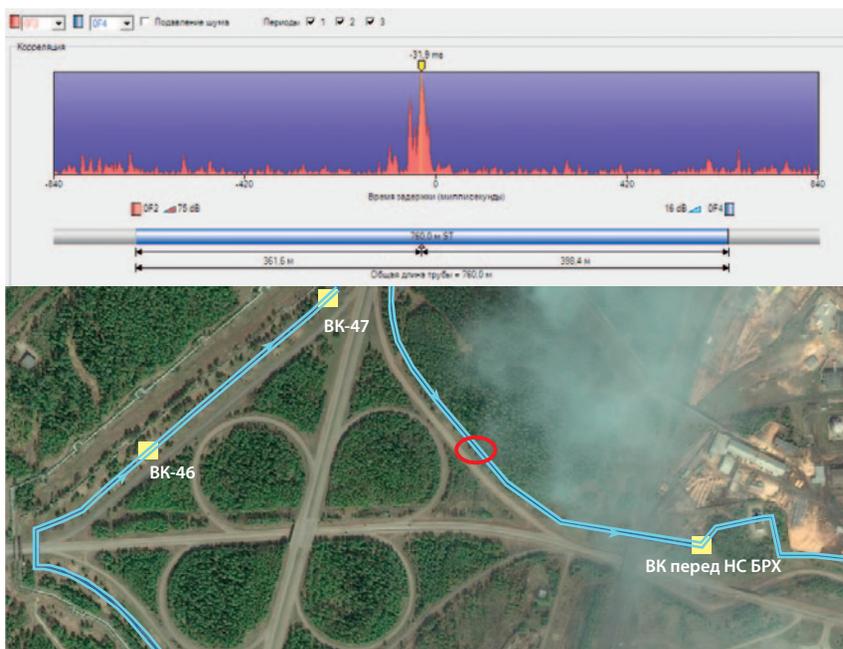
Рис. 5. Участок правой магистрали, питающей НС-1 от ВК

После составления фактического баланса расходов воды в узле НС-1 течеискателем "Enigma" были определены точные места утечек. Корреляционный анализ показал наличие шумов по правому водоводу на расстоянии 348–362 м от отвода в ВК на НС-1 в магистральной камере. Важно, что измерения проводились на различных режимах работы данного участка. При работающих насосах НС-1 корреляционный анализ был осложнен «наводящими» шумами от работающих насосов противопожарного трубопровода, и при различных комбинациях шумовых

фильтров пик эмиссии приходился на расстояние 90–120 м от ВК в сторону НС-1. Только при полном отключении насосного оборудования на НС-1 аудиторы смогли получить корректные данные. Результаты замеров представлены на рис. 5.
