# Опыт оптимизации воздухораспределения и параметров микроклимата в православном храме

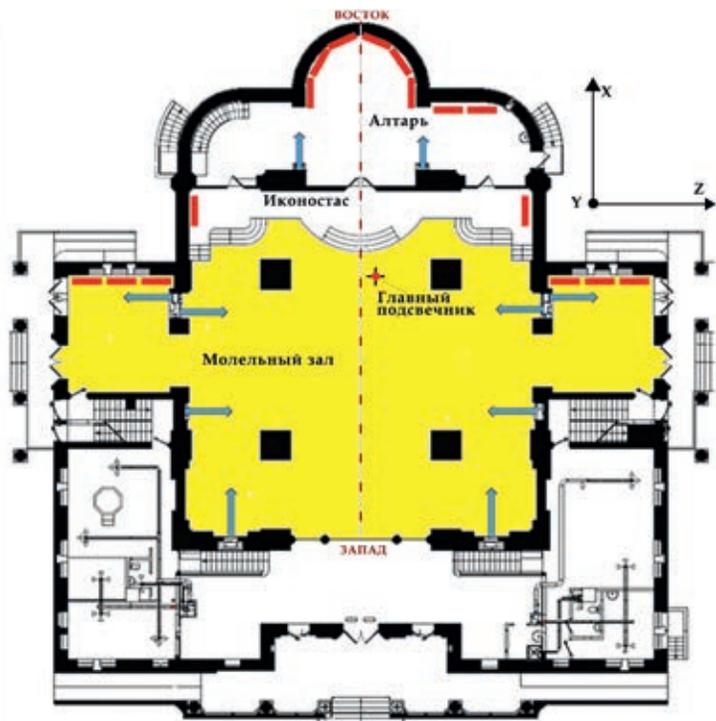
■ Рис. 1. План храма Рождества Христова. Желтым цветом обозначена часть пола, обогреваемая системой «теплый пол», прямоугольники красного цвета – радиаторы водяного отопления, стрелки голубого цвета – направления движения воздуха на решетках вентиляционных каналов системы тепловоздушного отопления. Пунктир – YX-сечение «восток–запад»

Проектная система ОВК храма состоит из трех систем: «теплый пол», радиаторное отопление и тепловоздушное отопление (рис. 1). Забор воздуха из помещения храма происходит через вентиляционную решетку, расположенную на западной стене на высоте 20 м над уровнем пола.

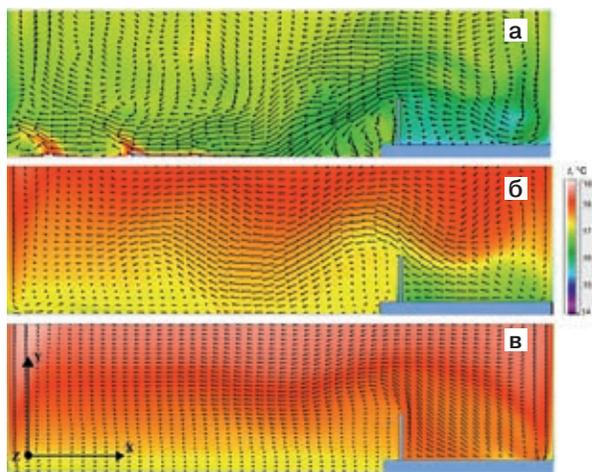
Рис. 2. Мгновенные поля температуры и векторы скорости в плоскости симметрии здания (сечение «восток–запад», см. рис. 1): а – проектная система ОВК; б – проектная система с отключенным «теплым полом»; в – предлагаемая система

Как показали расчеты, при работе проектной системы ОВК движение воздуха у пола молельного зала является нестационарным и характеризуется наличием многочисленных вихревых структур (рис. 2а), формирующихся в результате взаимодействия следующих течений:

Независимо от того, работает или нет система «теплый пол», в центральной части молельного зала существует устойчивое перемещение относительно холодных воздушных масс по направлению от иконостаса к западной стене храма (рис. 2а, 2б). Об этом также свидетельствуют наблюдения за пламенем свечей, которое преимущественно отклоняется в направлении западной стены храма. Очевидно, что необходимо найти инженерное решение, позволяющее исключить перемещение холодного воздуха из алтарной зоны в молельный зал. Из всех рассмотренных вариантов наиболее эффективным оказался вариант с отбором воздуха в полу из алтарной части помещения храма. На рис. 2в представлены результаты расчета такого варианта при отключенной системе «теплый пол». В рассматриваемом случае перетекание воздуха из алтарной части помещения в молельный зал практически отсутствует, что приводит к уменьшению подвижности воздуха у пола в молельном зале (рис. 3, линия зеленого цвета). По сравнению с проектной системой ОВК не только значительно (в 6,2 раза) уменьшается среднее значение модуля скорости – с 0,21 до 0,034 м/с, – но также существенно снижается частота его колебаний, что, очевидно, должно приводить к дополнительной стабилизации пламени свечей.

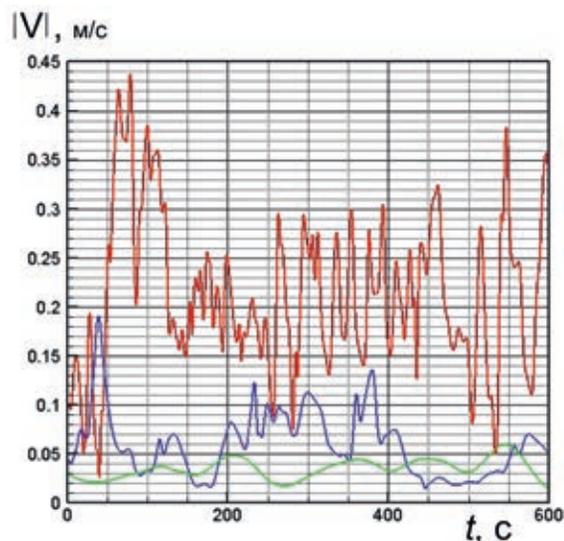
Рис. 3. Зависимость от времени величины модуля скорости воздушного потока в точке размещения главного подсвечника. Линия красного цвета – проектная система ОВК, синего – проектная система с отключенным «теплым полом», зеленого – предлагаемая система

На рис. 3 (линия красного цвета) представлен график изменения во времени модуля скорости воздушного потока в точке, где находится главный подсвечник храма (см. рис. 1). Амплитуда изменений скорости потока во времени достаточно велика – от 0,03 до 0,44 м/с. Частота колебаний меняется во

времени и составляет от 3 до 6 колебаний в минуту, из-за чего пламя свечей также является нестационарным и колеблется с близкой частотой.
